TANDBERG BÅNDOPPTAKER INFORMASJON

Nr. 85

Modell 1325

Brukt som repeater for F-modeller

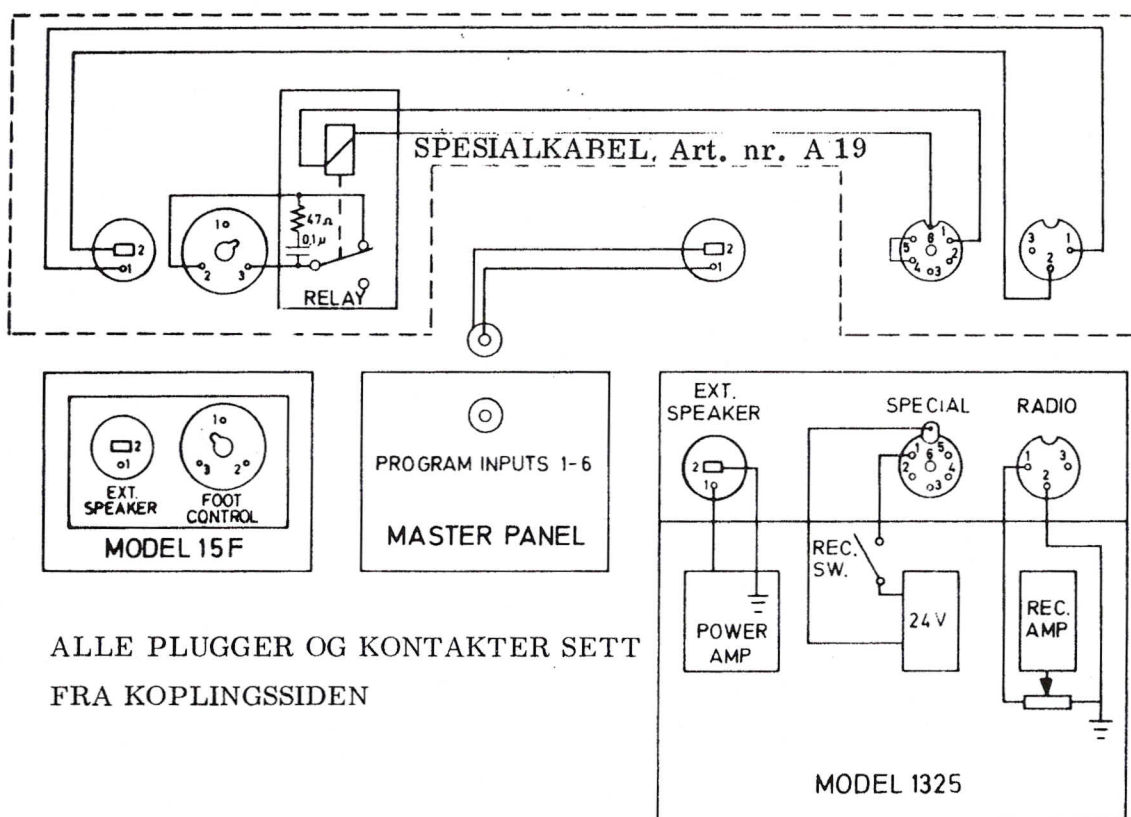
Når modell 1325 brukes til undervisning kan den operere sammen med F-modeller (fjernkontrollert) slik at alt som blir spilt tilbake fra F-modellen kan bli gjentatt automatisk når modell 1325 er satt i playback posisjon. F-modellen blir fjernkontrollert via en spesialkabel med mellomrelé koplet mellom dens F-kontakt og SPECIAL-kontakten på modell 1325. F-modellen vil således stoppe når 1325 er satt til PLAYBACK. Programmet fortsetter deretter når repetisjonen er ferdig, og modell 1325 igjen er satt til RECORD.

ALLE PLUGGER OG KONTAKTER SETT
FRA KOPLINGSSIDEN

Merk: For innvendig kopling, bruk bare Tandberg spesialkabel med mellomrelé. Artikkel nr. A19, ellers kan kretsene i modell 1325 skades.

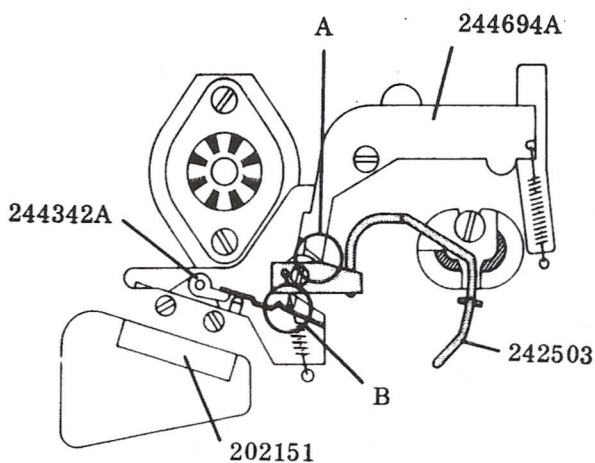
Fig. 1. Nøytral.

Fig. 1 viser delenes posisjon under betjeningsspakens stilling "Nøytral". Armen 244694A går med en flik ned i øvre monteringsplate, og holdes i mellomstilling av betjeningsarmen 248186. Båndføleren holdes derved ut fra styrestolpen, idet den blir påvirket i punktet A. Mikrobryteren holdes inne ved at vippen 244342A påvirkes av armen 244694A i punktet B, og motorstrømmen er brutt.

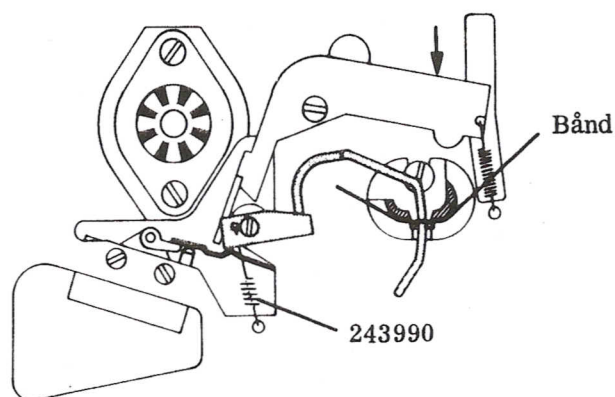
Fig. 2. Normal fremdrift og hurtigspolinger.

Fig. 2 viser delenes posisjon under betjeningsspakens stilling "Normal fremdrift", "Fremspoling", og "Tilbakespoling". Forutsetningen er her at det ligger et bånd stramt i båndløpet. Armen 244694A er nå av betjeningsarmen ført i pilens retning, og trykket mot båndføleren i punktet A har opphørt. Samtidig opphører også trykket i punktet B, idet armen 244694A ligger i en fordypning i vippen 244342A - som derved frigjøres. Knappen på mikrobryteren slippes, og motorstrømmen sluttes. Båndføleren blir nå trykket lett mot båndet av fjæren 243990.

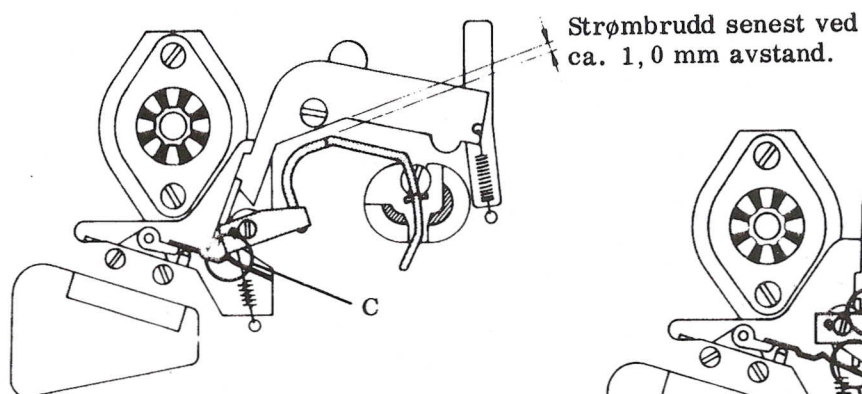
Fig. 3. Båndbrudd.

Fig. 3 viser delenes posisjon etter at båndet går ut av båndløpet, eller at brudd finner sted. Fjæren 243990 trekker båndføleren helt inn, og delrinskanten på båndføleren presser vippen 244342A tilbake i punktet C. Mikrobryterknappen trykkes inn, og motorstrømmen brytes.

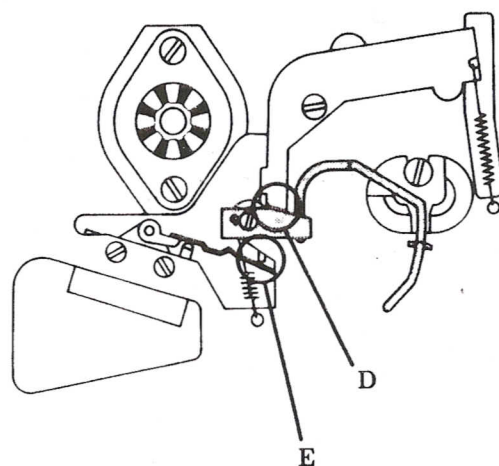
Fig. 4. Stilling "Fri".

Fig. 4 viser delenes posisjon når betjeningsspaken står i stilling "Fri". Armen 244694A er nå av betjeningsarmen ført i motsatt retning enn i stilling "Normal fremdrift". Båndføleren er låst i åpen stilling i punktet D, og båndet kan legges inn. Vippen er låst i punktet E, mikrobryterknappen står inne, og motorstrømmen er brutt.

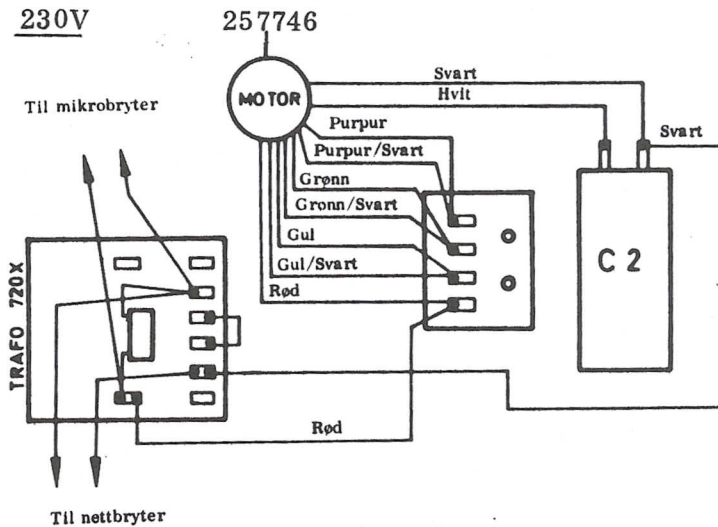
NB! På enkelte apparater er fargene på motorens ledninger purpur og purpur/sort endret til henholdsvis blått og grått.

230V, 50 Hz: Drivhjul, 50 Hz, part nr. 245771. Motorkondensator 2 μ F, oljepapir 5% 320V. Klammer for motorkondensator, part nr. 263184.

230V, 60 Hz: Drivhjul, 60 Hz, part nr. 247452. Motorkondensator 1,5 μ F, oljepapir 5% 320V. Klammer for motorkondensator, part nr. 263184.

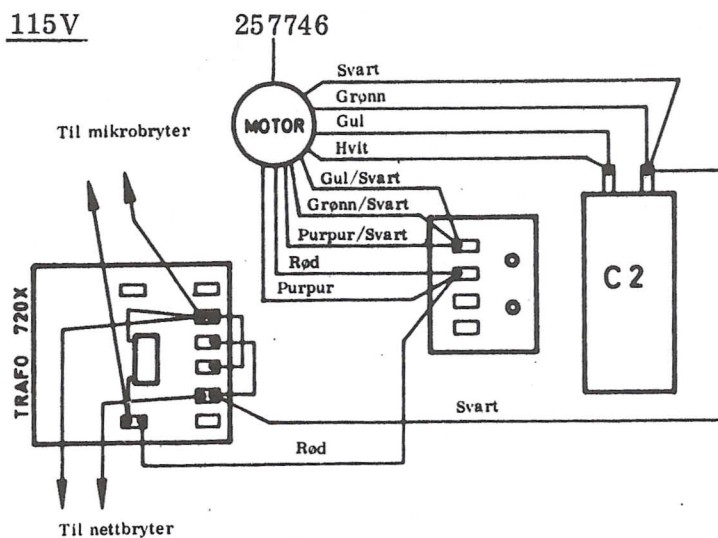
NB! På enkelte apparater er fargene på motorens ledninger purpur og purpur/sort endret til henholdsvis blått og grått.

115V, 50 Hz: Drivhjul, 50 Hz, part nr. 245771. Motorkondensator 8 μ F, oljepapir 5% 220V. Klammer for motorkondensator, part nr. 991040.

115V, 60 Hz: Drivhjul, 60 Hz, part nr. 247452. Motorkondensator 6,5 μ F, oljepapir 5% 220V. Klammer for motorkondensator, part nr. 206713

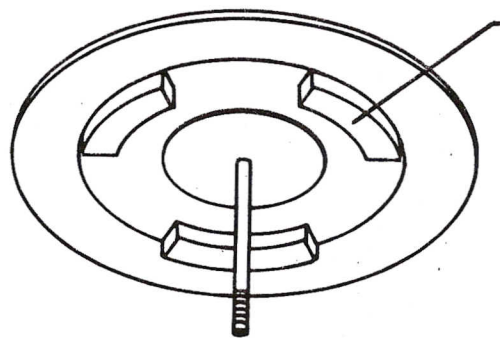
Polyuretan skum

Fra apparatnr. 2 564 505 er venstre spoletallerken forandret til den utførelse som er vist på skissen. Undersiden av spoletallerkenen er nå forsynt med klosser av skum-polyuretane limt direkte på tallerkenen.

Friksjonshjulet skal ikke lenger ha mylarskive.

Denne spoletallerken skal også brukes som erstatning i eldre apparater av denne modell.

Spoletallerken, venstre,	part nr.	990250
Friksjonshjul,	part nr.	209658
Fjær,	part nr.	261805A

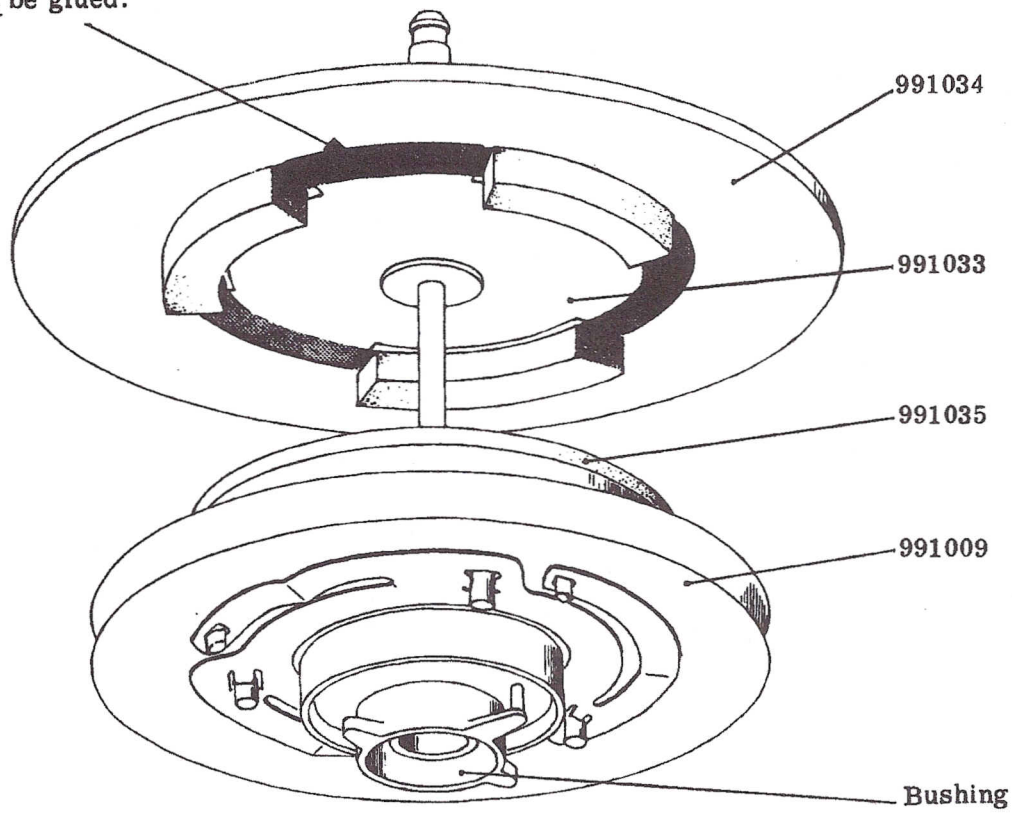
Bottom view of take-up turntable and friction disc.

The materials originally used in the take-up clutch have after prolonged operation in hot environments in some cases shown a tendency of excessive wear.

The hatched areas indicate the adhesive coating holding the friction pads. The mylar sheet must not be glued.

In some units, the bushing in the friction disc has a wide flap instead of a small stud to prevent rotation. The bushing with the flap can be snapped out of the bearing by means of a screwdriver and must be installed in the new friction disc to facilitate the rest of the assembly

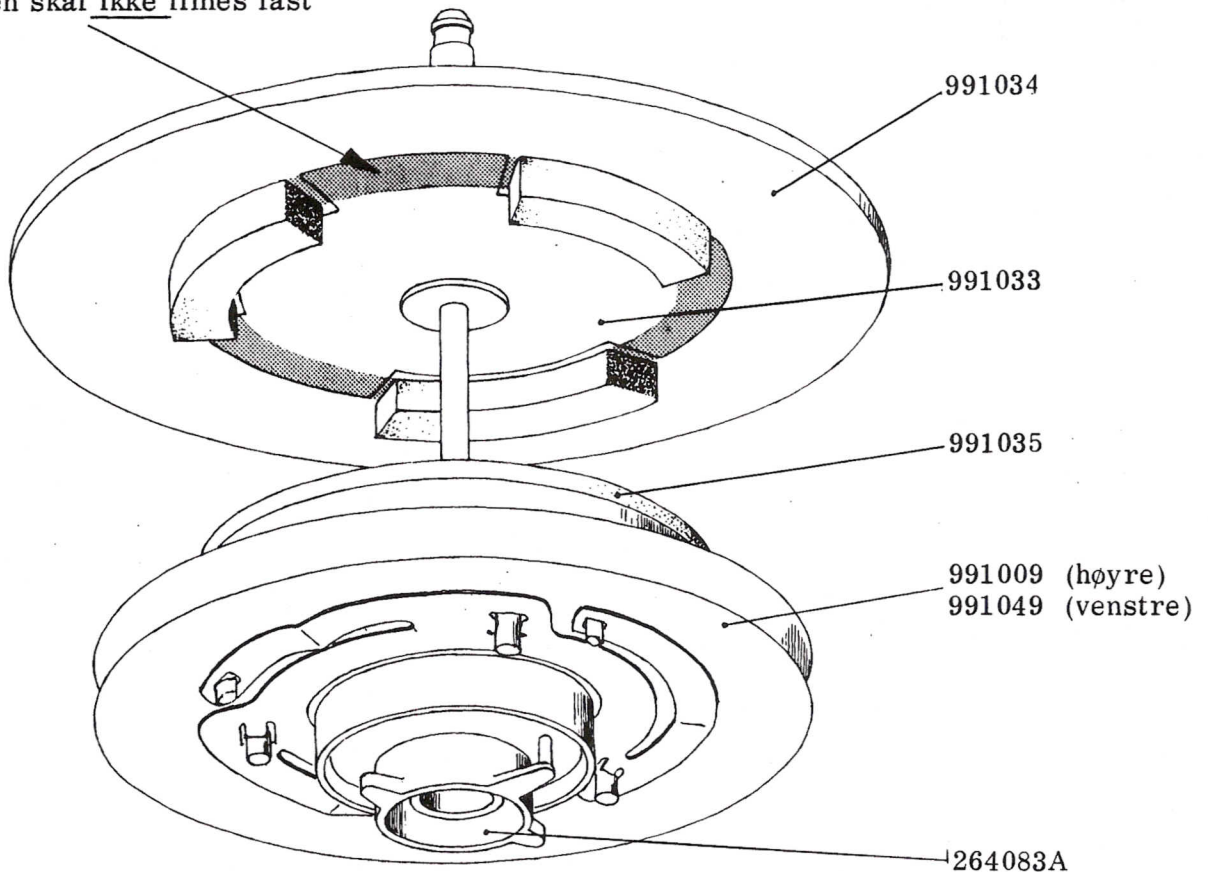
Spoletallerken og friksjonshjul sett fra undersiden

Opptrekkskraften for høyre spoletallerken under normal fremdrift ble opprinnelig overført ved friksjon mellom en medbringerskive av delrin og en filtskive limt på undersiden av spoletallerkenen. Under sterk varmpåkjenning har dette i noen tilfeller vist seg ikke å være holdbart.

Skravert felt markerer limbelegget som fester friksjonsklossene. Mylarskiven skal ikke limes fast

I en forbedret utgave av clutchen er medbringeren belagt med filt, mens en mylarskive ligger på undersiden av tallerkenen som anleggsflate for medbringerens filt. I midten av mylarskiven er pålimt en mindre filtskive som danner anlegg for 219816 flens, spoletallerken.

På noen apparater er hylsen i friksjonshjulet forsynt med en bred flik for å hindre rotasjon. På disse apparater vil ikke clutch-vippen 991013 passe for det nye clutch-hjulet som har en hylse hvor den brede fliken er erstattet av en tynn tapp. Det blir da nødvendig å flytte hylsen fra det gamle hjulet over i det nye, eventuelt bytte vippen. Hylsen kan lett vippes ut av kulelageret med en skrutrekker.
